## ***ОТЧЕТ***

***об архитектурно-археологических исследованиях 2009 года  
в ц. Св. Вмч. Мины в г. Старая Русса Новгородской области***

**Цель исследований:** установление технического состояния, конструкции, глубины заложения фундаментов памятника истории и культуры церкви Св. Вмч. Мины (XV–XVII вв.) для возможности определения несущей способности фундаментов и столбов для воссоздания храма на XV век.

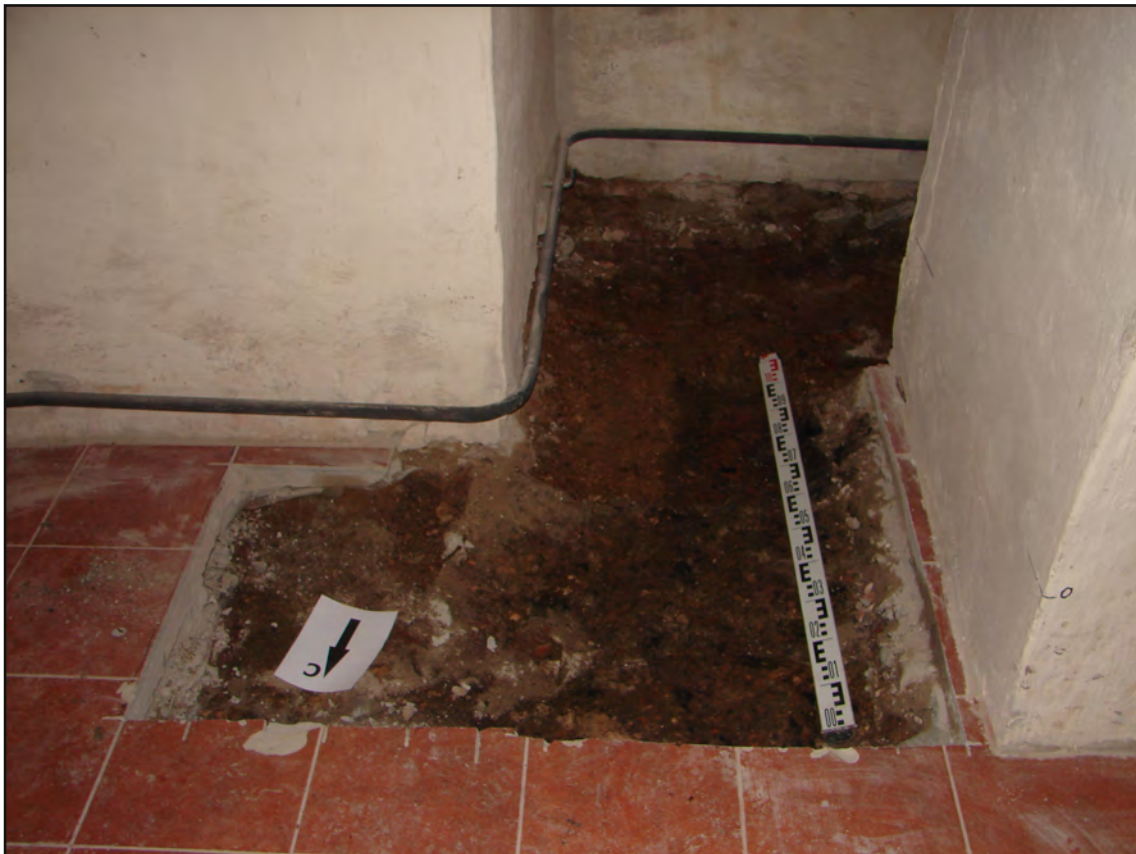
*Рис. 10. Шурф № 1 после снятия пола. Вид с С*

6. Под ней, на гл. (-46) - (-54) см, в северной и южной частях выявлен пол из кирпича и тонких плит ракушечника (*приложение I: рис. 10-13*). Верхняя поверхность кирпичей и ракушечника обожжена и покрыта сажей. Отобраны образцы кирпичей и камня (см. таб. 3). Плиты ракушечника имеют подквадратную форму, средние размеры около 20х20 см и толщину 1,5-5 см. В кладке пола зафиксирован один кирпич подквадратной формы (размеры 21х19х6 см). Конструкции пола уходят в западную и северную стенки шурфа.

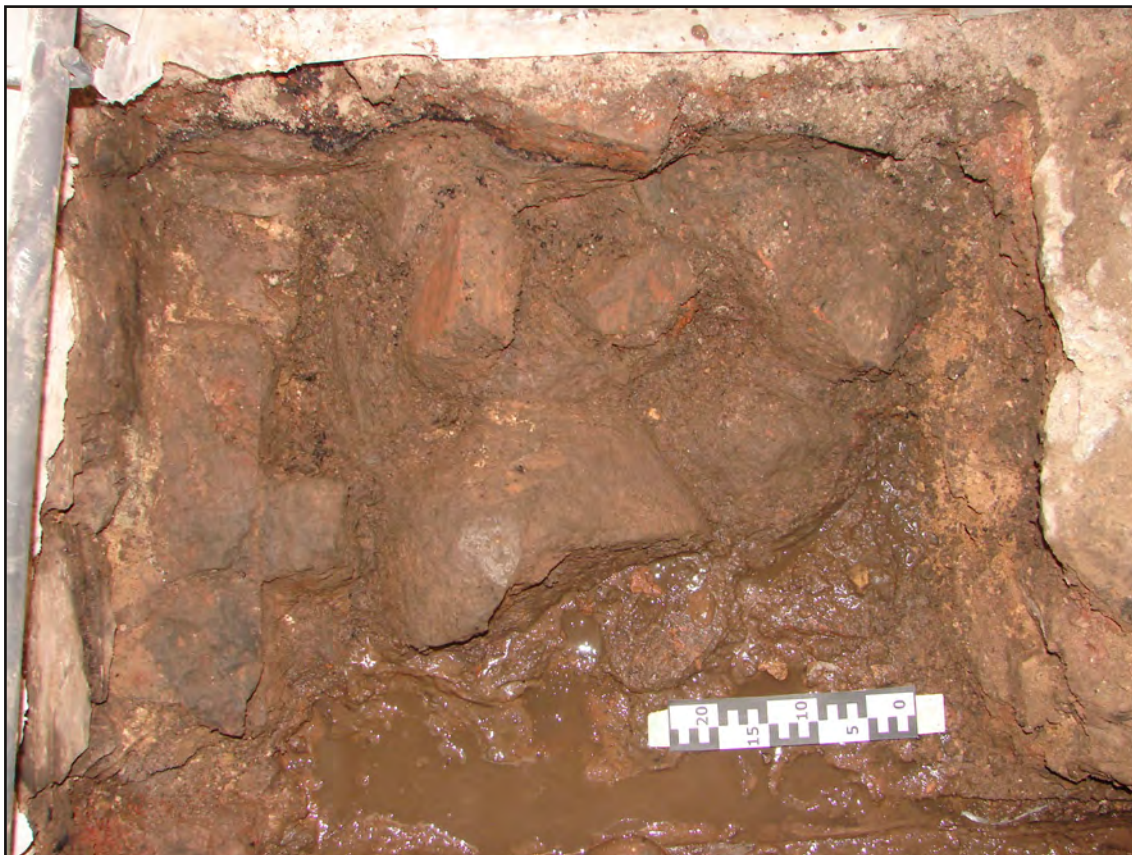
западной части шурфа, между южной стеной храма и столбом. В пределы шурфа попадает частично и уходит в западную стенку. Пятно ямы подпрямоугольной формы выявлено на гл. (-53) – (-63) см, после снятия кирпичного пола. Размеры в пределах шурфа 0,70х0,55 м. Дно ямы находится ниже глубины (-63 см), на которой работы в данной части шурфа были остановлены. Заполнение – камни (плитняк и валуны), битый кирпич и красно-жёлтый песок со строительным мусором (в том числе фрагментами известкового раствора). Вероятно, яма связана с ремонтными работами внутри храма.

*Рис. 15. Шурф № 1. Камни и битый кирпич – заполнение ямы 4 в западной части шурфа. Вид с В*

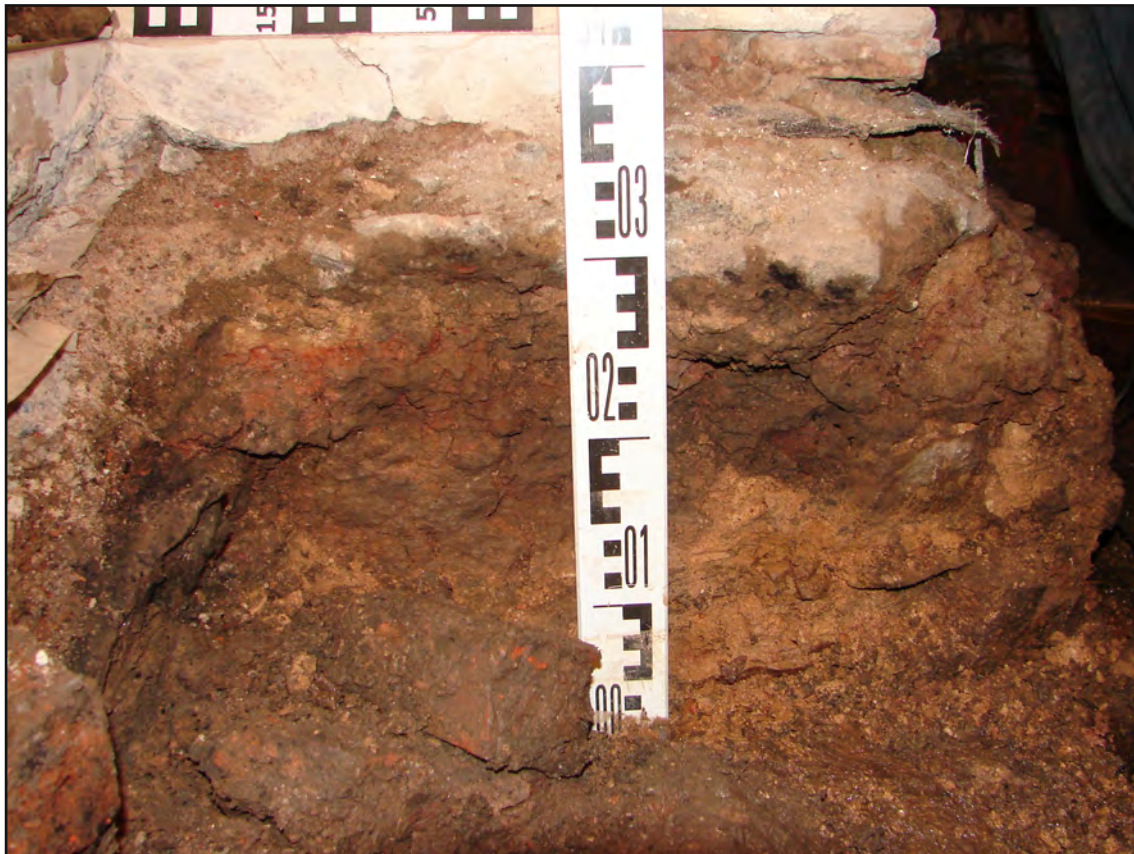
Кладка фиксировалась по всей протяжённости восточного фасада столба на глубину -45/-85 см и в восточной части южного фасадов столба на глубину -45/-70 (*приложение I: рис. 18, 19, 26-28*). Работы (по согласованию с «Заказчиком») были остановлены на гл. (-70) – (-85) см от уровня дневной поверхности из-за поступления грунтовых вод и опасности разрушения фундаментной конструкции.

*Рис. 26. Шурф № 1. Южный фасад столба. Вид с Ю*

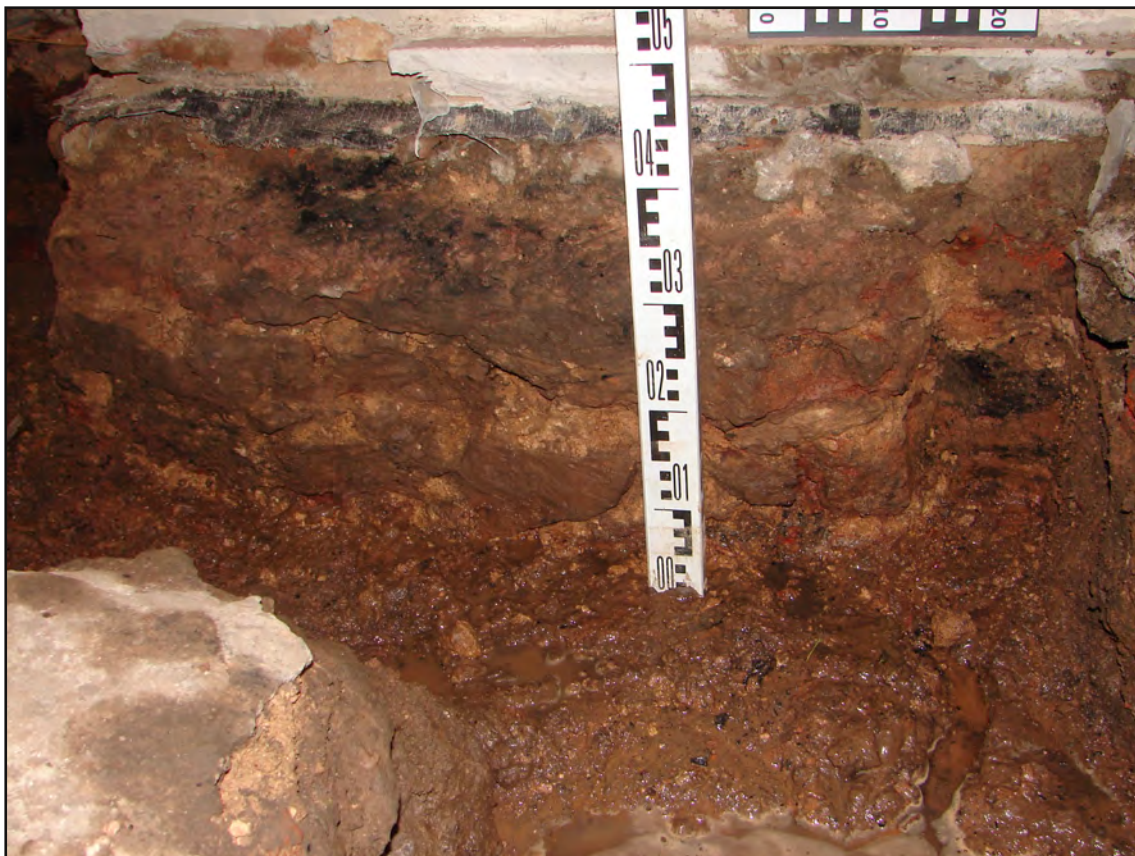
*Рис. 27. Шурф № 1. Восточный фасад столба. Вид с В*

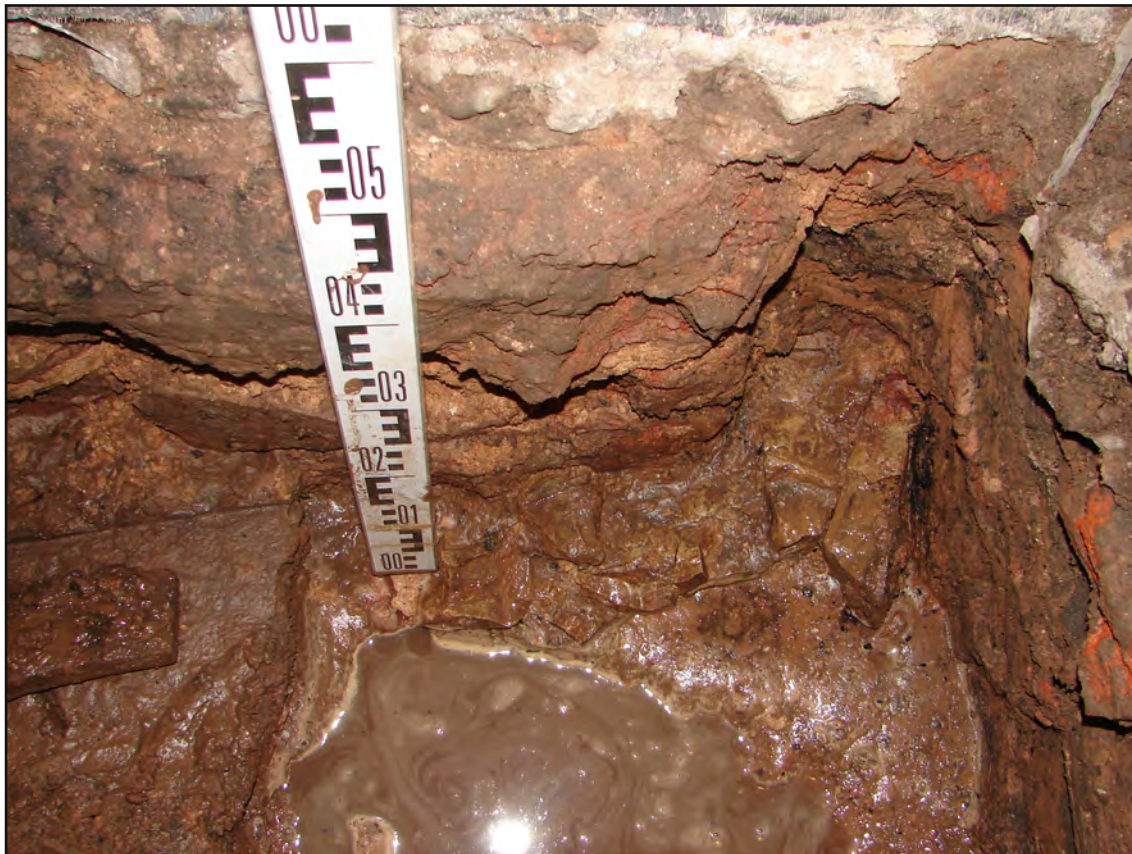
см). Песок перекрывает цоколь столба, из чего следует, что все вышележащие прослойки сформировались после сооружения существующего храма.

*Рис. 28. Шурф № 1. Северная часть восточного фасада столба. Виден цоколь и перекрывающие его прослойки культурного слоя. Вид с В*

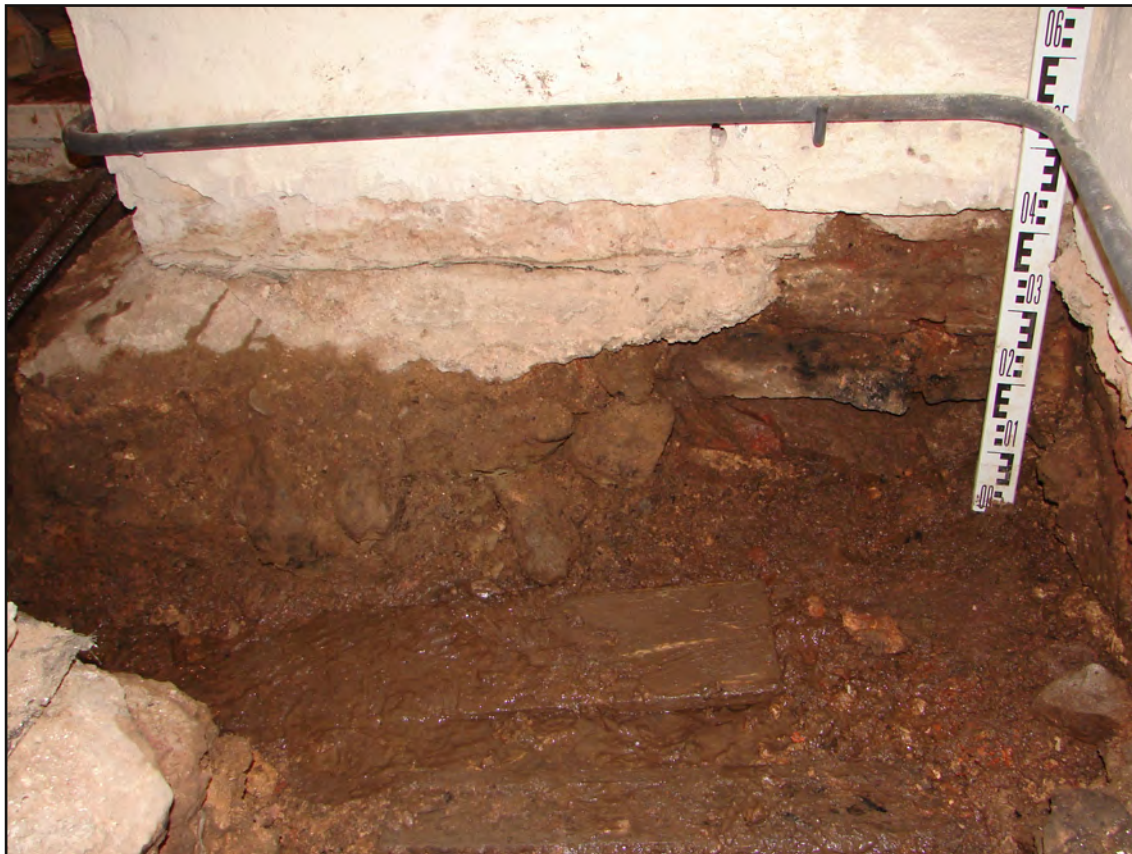
Оригинальная кладка сохранилась на протяжении 40-50 см. Зафиксировано 4 ряда на гл. -28/-70 см, состоящих из подпрямоугольных блоков плитняка (*приложение I: рис. 23, 32*). Камень выморожен и покрыт трещинами. Верхние два ряда кладки состоят из блоков высотой около 16 см и шириной 30-40 см. 3-ий и 4-ий ряды сложены из блоков размерами около 10x15x30 см. Блоки нижнего ряда расколоты и частично раскрошились. Кладка скреплена бежевым известковым раствором. Перевязки с кладкой южной стены храма не зафиксировано. Шов между стенами заполнен известковым раствором. В швах между камнями имеются пустоты заполненные водой, которая с гл. -70 см начала интенсивно поступать в шурф.

*Рис. 32. Шурф № 1. Западный фасад восточной стены храма. Вид с З*

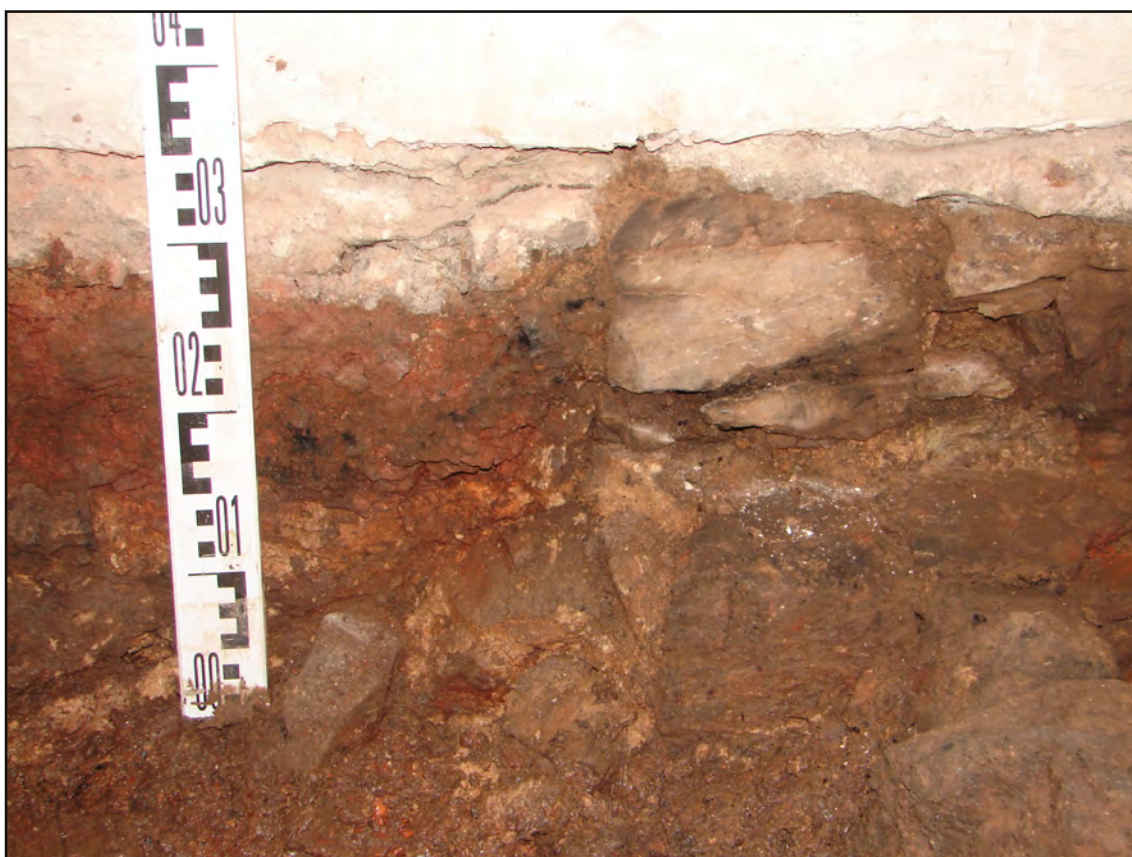
участке шириной 50-55 см. В связи с этим точные размеры блоков установить не удалось. Восточная граница кладки совпадают с границей ямы 4. Поздняя кладка перебивает основную (более древнюю) и отличается раствором и цветом каменных блоков. Зафиксировано 2 ряда кладки из блоков серого плитняка. Камень выморожен и покрыт трещинами. 1-й ряд состоит из блоков серого плитняка высотой около 20 см и шириной около 20-30 см. Верхняя часть блоков закрыта штукатуркой. 2-й ряд состоит из блоков серого плитняка высотой около 12 см и шириной около 20-30 см. Камни ряда выступают на 10-12 см наружу от линии основной кладки. Кладка скреплена бежевым известковым раствором. В швах между камнями имеются пустоты заполненные водой, которая с гл. -70 см начала интенсивно поступать в шурф.

*Рис. 34. Шурф № 1. Центральная часть северного фасада южной стены храма. Виден стык между основной кладкой и перебивающей её кладкой более поздней стены. Вид с 3*

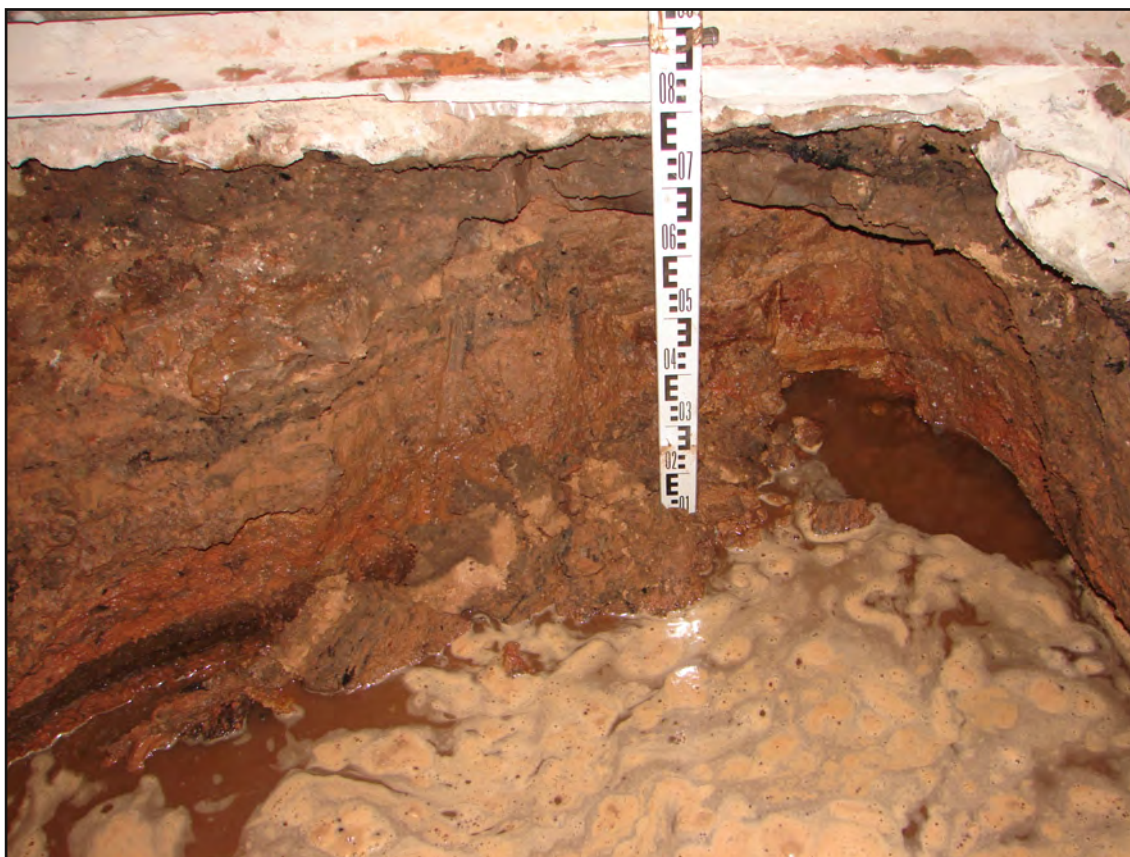
2. Выявленная кладка, судя по технике исполнения и стратиграфическим наблюдениям, представляет собой нижнюю часть кладки стен храма закрытую напластованиями культурного слоя. Каменные блоки частично выморожены и покрыты трещинами. В швах между камнями имеются пустоты, заполненные грунтовой водой, которая с гл. -65 см начала интенсивно поступать в шурфы.

*Рис. 49. Шурф № 2. Северная стенка шурфа после обрушения бровки. Вода, интенсивно поступающая из полостей фундамента, заливает шурф. Вид с Ю*

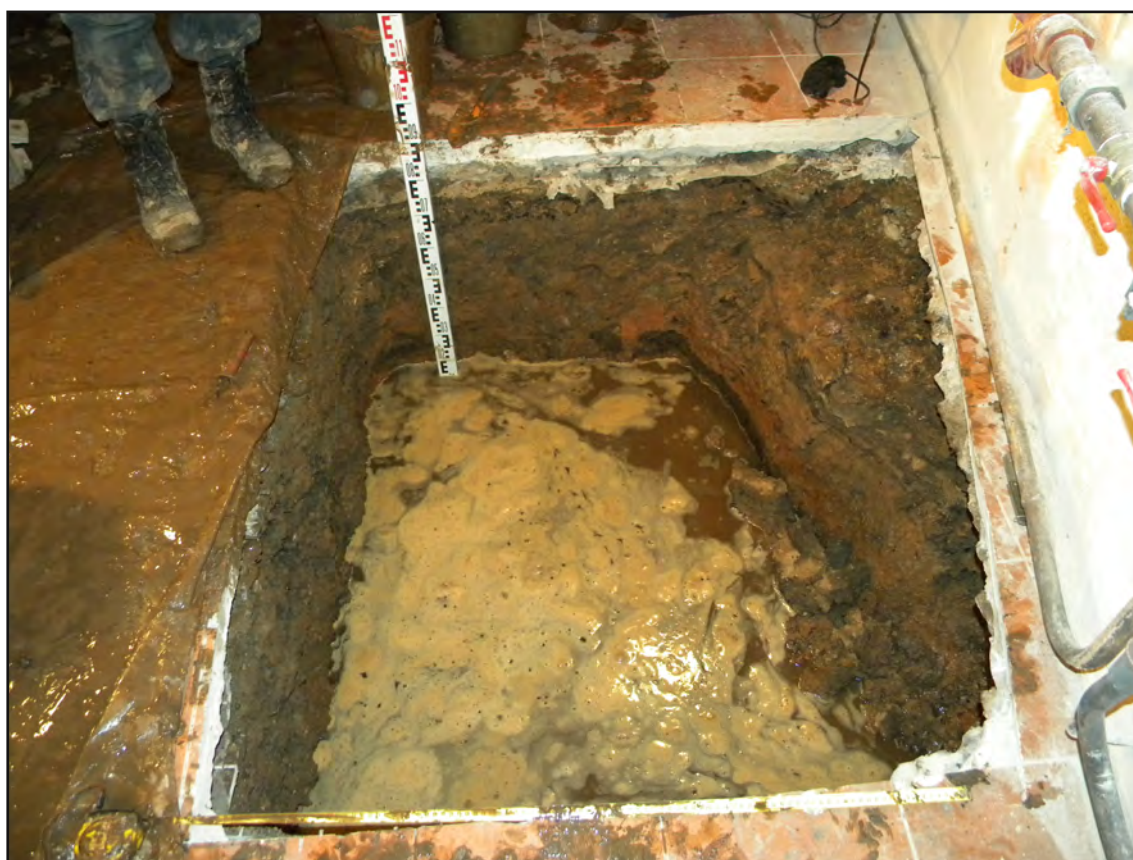
*Рис. 50. Шурф № 2. Западная стенка шурфа. Вода, интенсивно поступающая из полостей фундамента, заливает шурф. Вид с В*

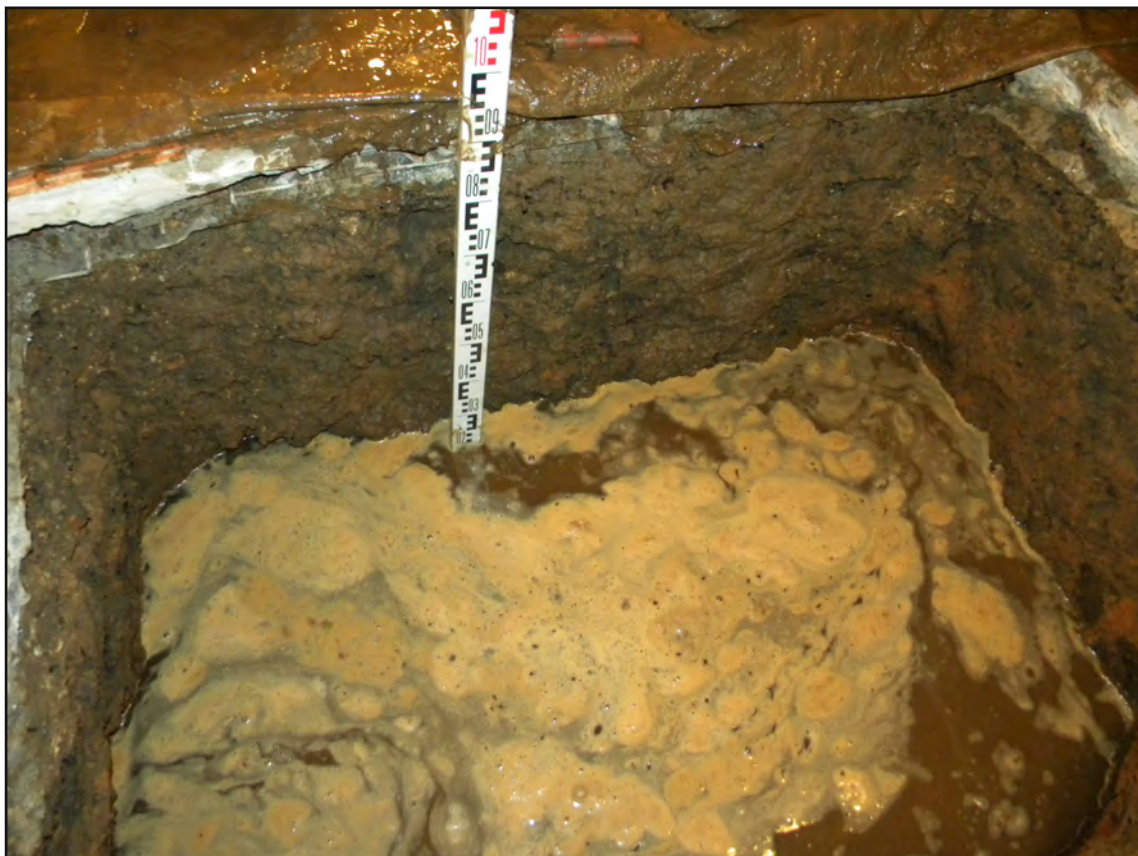
*Рис. 51. Шурф № 2. Южная стенка шурфа. Вода, интенсивно поступающая из полостей фундамента, заливает шурф. Вид с С.*

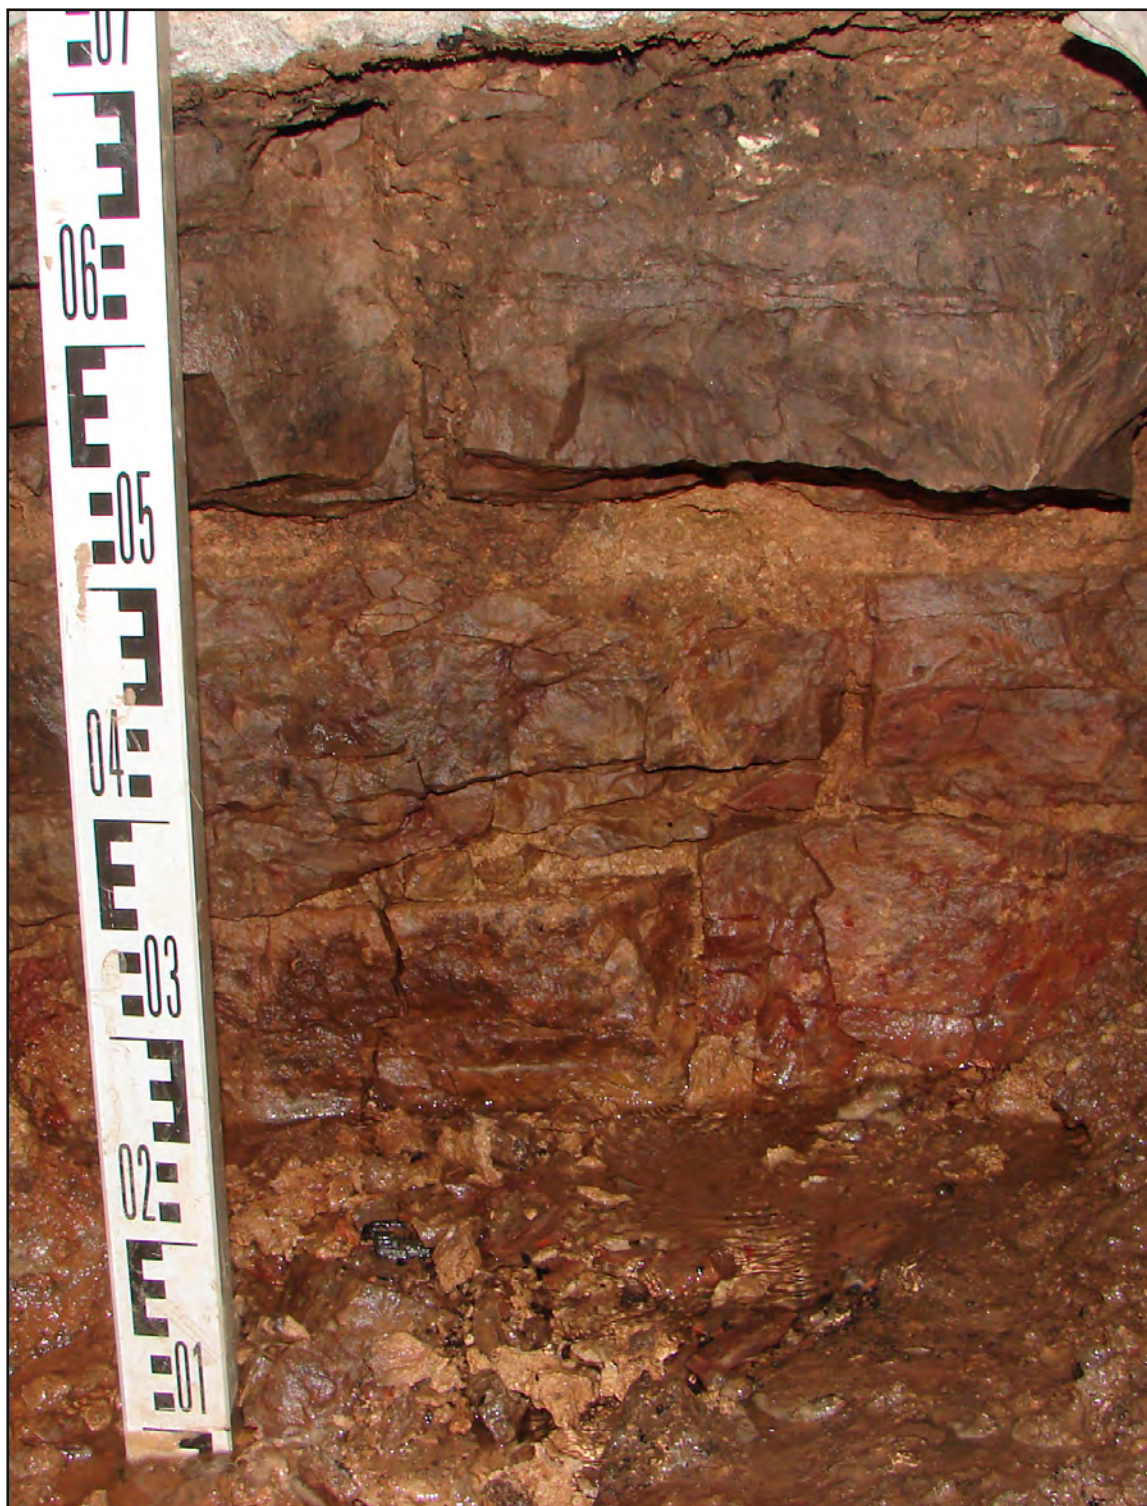
*Рис. 55. Шурф № 2. Южный фасад северной стены апсиды. Кладка в штрабе. Крупный план. Вид с Ю*
